Analisa Kegagalan Pipa Udara A312 Tipe 304H pada *Line A-1011-14"* (25P2J) Unit Amonia PT. Petrokimia Gresik

Sopan Prayoga dan Witantyo

Jurusan Teknik Mesin, Fakultas Teknologi Industri, Institut Teknologi Sepuluh Nopember (ITS)
Jl. Arief Rahman Hakim, Surabaya 60111 Indonesia
e-mail: witantyo@me.its.ac.id

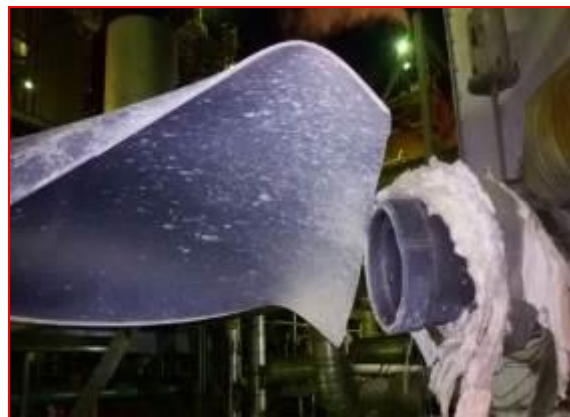
Hasil analisa dari pihak inspeksi PT. Petrokimia Gresik menyebutkan bahwa, kegagalan terjadi akibat adanya *overheating* temperatur mencapai 800°C dan adanya *pre-existing crack* pada daerah las *longitudinal* lebih dari 80% tebal pipa, sehingga dengan adanya tekanan udara dalam pipa dapat mengakibatkan terjadinya pecah (*rupture*). *Overheating* hanya akan mempercepat terjadinya pecah pada pipa.

Gambar 2. Kegagalan Pecah pada Sambungan *Longitudinal*

Penggantian pipa TP304H *welded* menjadi TP304H *seamless* dapat meningkatkan kekuatan pipa. Hasil penelitian membuktikan kegagalan terjadi pada daerah HAZ sambungan *longitudinal* yang disebabkan *intergranular corrosion*, selain itu kegagalan pada pipa juga dipengaruhi dengan pipa yang sudah beroperasi lebih dari 15 tahun. Penggantian dengan TP304H *seamless* pipe dirasa lebih efektif karena dengan biaya yang minimal dapat menaikkan kekuatan pipa. Tidak adanya sambungan *longitudinal* pada pipa *seamless*, maka kegagalan serupa dapat dicegah dan akan menambah umur pakai pipa.

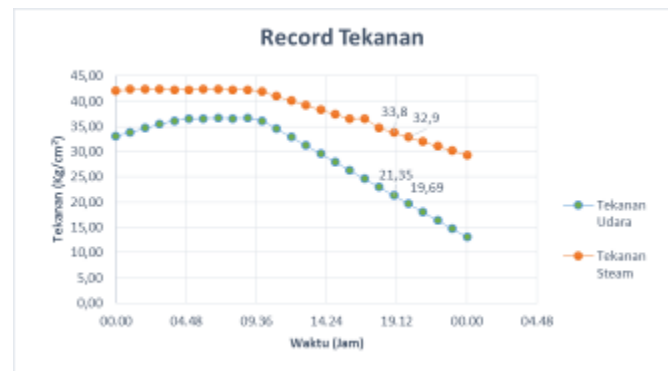
Gambar 3. *Record Tekanan* saat Terjadi Kegagalan

Gambar 3 menunjukkan adanya penurunan tekanan udara mulai pukul 11.00 WIB, hal ini disebabkan kompresor 101-J mengalami *low speed*, dengan adanya *low speed* pada kompresor maka debit udara akan menurun. Penurunannya tekanan dan debit udara maka akan mengakibatkan terjadi kenaikan temperatur pada pipa karena kurangnya fluida yang akan dipanaskan, sehingga pipa mengalami *overheat* kemudian menyebabkan pecah.

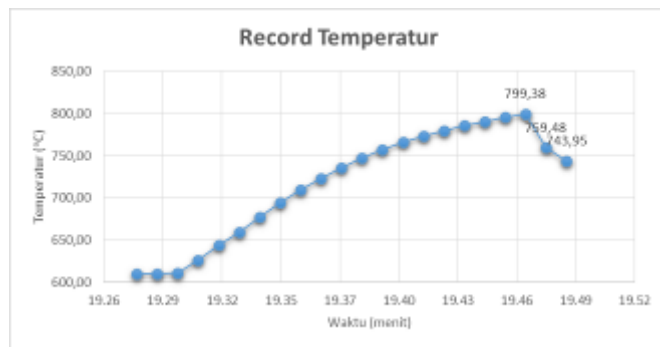
Gambar 4. Record Tekanan saat Terjadi Kegagalan

Adanya penurunan temperatur mengindikasikan bahwa ledakan yang menyebabkan pipa pecah terjadi pada pukul 19.47 WIB. Saat terjadi pecah pukul 19.47 temperatur mencapai 799.38°C dan tekanan udara turun hingga diantara 21.35 kg/cm² dan 19.69 kg/cm².

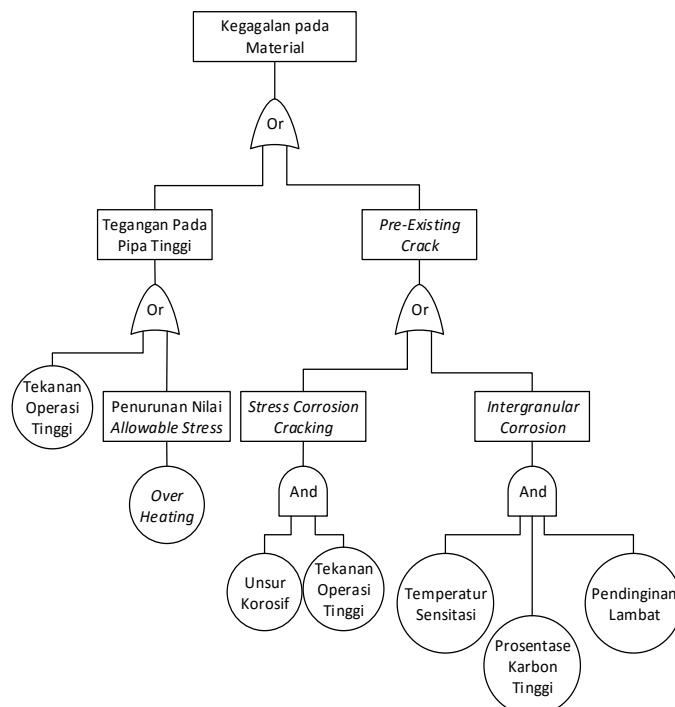
Dari diagram FTA pada Gambar 5 telah mengerucut pada kegagalan material, dimana untuk mengerucutkan permasalahan sebelumnya telah dilakukan metode *brainstorming* dan *interview* dengan pihak *inspector* PT. Petrokimia Gresik.

Gambar 5. FTA Kegagalan Crack pada Sambungan Longitudinal

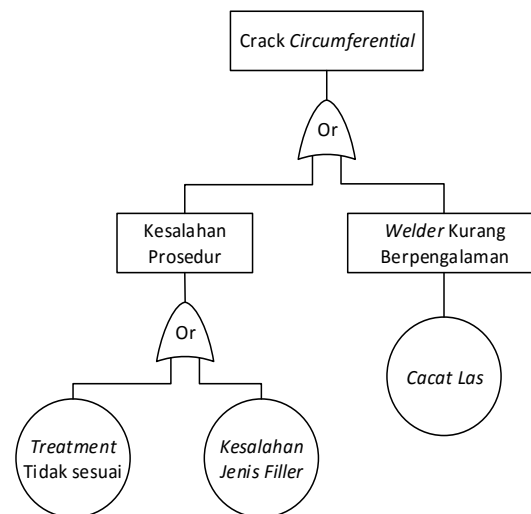
Gambar 6 menjelaskan diagram FTA kemungkinan penyebab terjadinya *crack* pada sambungan *circumferntial* pipa.

Gambar 6. Kegagalan Crack pada Sambungan Circumferential

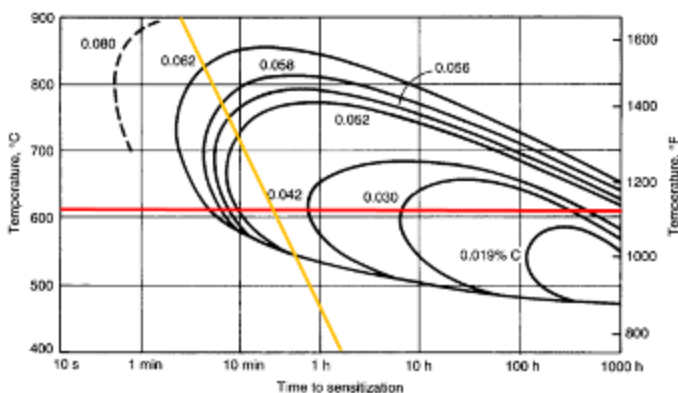
Gambar 10. Diagram Terjadinya Presipitasi Karbida Krom

Garis merah menggambarkan temperatur operasi udara dan garis kuning merupakan pendinginan pada proses pengelasan.

Hasil *interview* yang dilakukan dengan bagian pengelasan. Garis merah dan kuning pada Gambar 8 menunjukkan bahwa garis tersebut melewati daerah sensitasi.

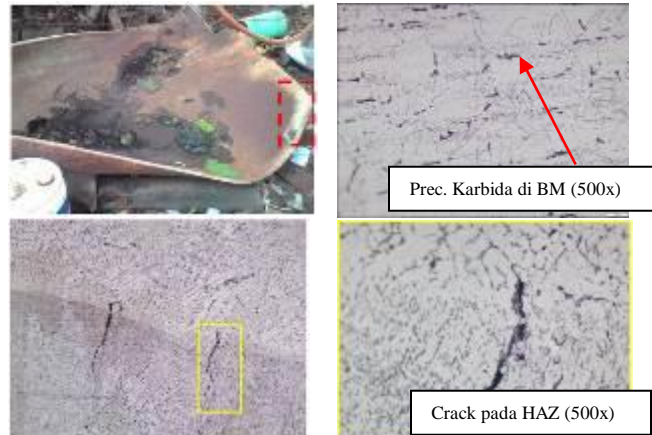
Gambar 11. Hasil Pengujian pada Sampel di Titik ke 1

Hasil perbesaran pada sampel di titik 1 terdapat adanya *crack* yang menjalar pada batas butir mulai dari HAZ melewati *fusion line* sampai berhenti di *fusion zone*. Perbesaran 500x pada *fusion zone* atau *welded* menunjukkan adanya delta ferrit. Pada perbesaran 500x daerah HAZ terlihat adanya presipitasi karbida krom pada batas butir. Perbesaran 500x presipitasi karbida krom terlihat sangat banyak. Hal tersebut yang menyebabkan daerah disekitar batas butir menjadi lemah dan terjadi retak pada daerah tersebut. Retak yang menjalar pada batas butir disebut dengan IGSCC (*intergranular stress corrosion cracking*).

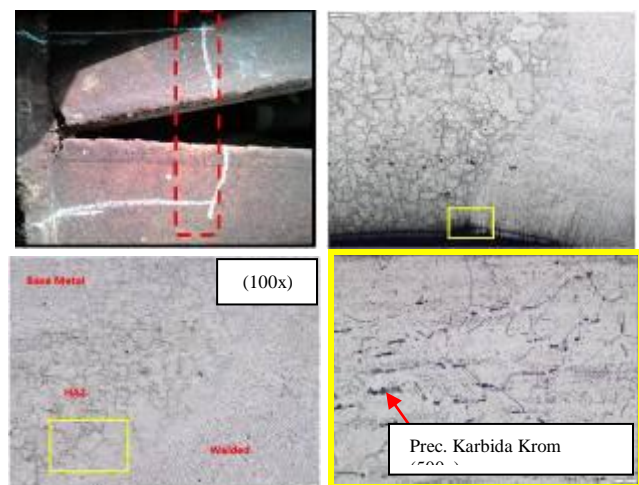
Gambar 12. Hasil Pengujian pada Sampel di Titik ke 2

Sampel diambil dari bagian las *longitudinal*, dari hasil pengamatan metalografi dengan perbesaran 100x pada terlihat adanya *initial crack* pada sisi pipa bagian dalam. *Initial crack* yang terjadi pada daerah HAZ dan menjalar melalui batas butir. Pada perbesaran 100x menunjukkan butir HAZ berukuran besar dan tidak homogen dan butir *base metal* yang berukuran lebih kecil dan homogen. Besarnya butiran HAZ maka butir akan rentan terjadi dislokasi dikarenakan batas butir yang menjadi penghambat pergerakan dislokasi sedikit, sehingga

logam akan mudah terdeformasi. Mudahnya bagian HAZ untuk terdeformasi dan dengan adanya presipitasi karbida krom pada batas butir mengakibatkan *initial crack* muncul pada daerah tersebut. Perbesaran 500x terlihat pada daerah HAZ terdapat adanya presipitasi karbida krom.

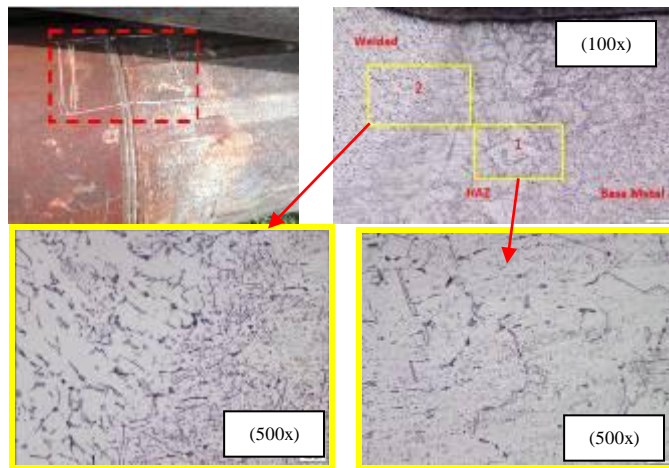
Gambar 13. Hasil Pengujian pada Sampel di Titik ke 3

Sampel diambil dari sambungan *longitudinal* pipa yang masih utuh, pada pengamatan dengan perbesaran 100x tidak terlihat adanya cacat pada lasan maupun *base metal*, hanya saja butiran pada HAZ terlihat lebih besar dibandingkan dengan *base metal*. Perbesaran 500x menunjukkan pada daerah HAZ terjadi presipitasi karbida krom.

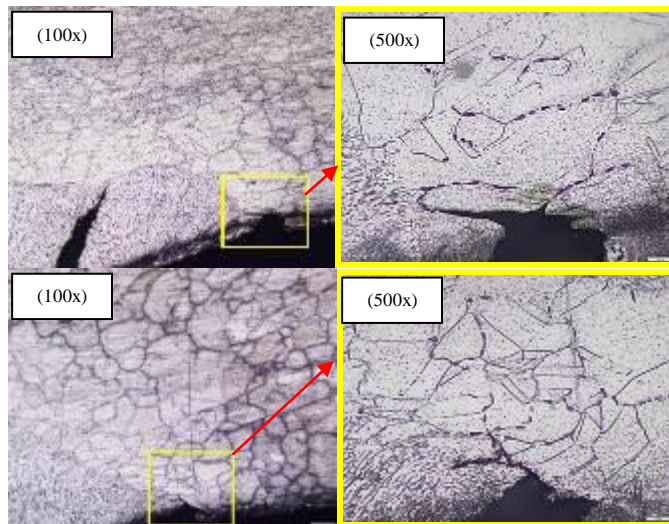
Gambar 14. Hasil Pengujian pada Sampel di Sambungan Reinforce

Sampel terdapat adanya *initial crack* yang menjalar pada batas butir daerah HAZ dan terdapat presipitasi karbida krom pada daerah tersebut. Hasil pengamatan juga terlihat adanya *undercut*. Adanya *undercut* pada lasan dapat mengurangi kekuatan sambungan las, dikarenakan tegangan akan terkonsentrasi pada daerah tersebut, sehingga berpotensi terjadinya retak. *Undercut* pada proses pengelasan disebabkan saat melakukan *capping* dengan kecepatan yang rendah, sehingga *base metal* akan ikut mencair. Adanya *initial crack* dan presipitasi karbida krom pada daerah HAZ retak akan

menjalar melalui batas butir, sehingga hal tersebut merupakan penyebab terjadinya *toe crack* saat terjadi pecah pada pipa. Proses pecahnya daerah *circumferential* diyakini selain akibat dari tegangan geser juga akibat adanya *initial crack* yang terjadi pada HAZ.

Untuk kegagalan pada sambungan *circumferential*, hal tersebut dapat dicegah dengan penggunaan prosedur yang sesuai pada proses *reweld* ataupun proses pengelasan pada *reinforce*.

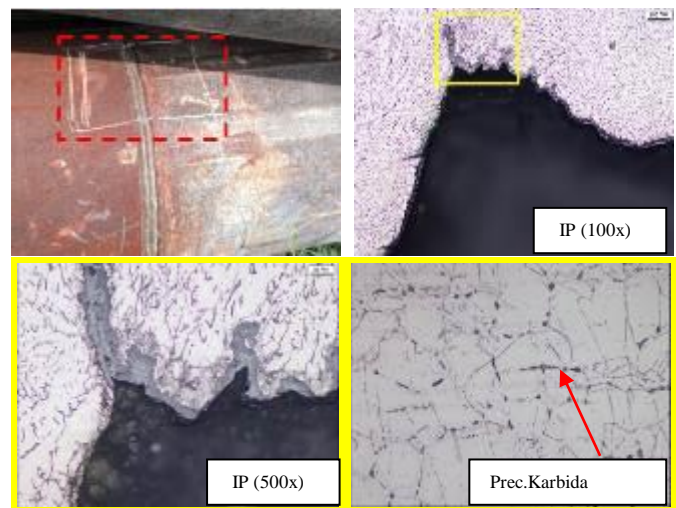
Gambar 15. Hasil Pengujian pada Sampel Potongan *Circumferential*

Sampel diambil dari bagian *circumferential*, pengamatan dilakukan untuk menemukan penyebab terjadinya *crack* pada las *circumferential*. Hasil pengamatan fotografi setelah dilakukan pemotongan sampel menunjukkan adanya *incomplete penetration* pada layer pertama proses pengelasan. *Incomplete penetration* disebabkan karena prosedur pengelasan yang kurang baik, biasanya disebabkan karena saat pengelasan tidak melakukan *preheat*, sehingga dengan kecepatan pengelasan yang tinggi dan logam dalam keadaan dingin cairan *filler* akan cepat membeku dan tidak dapat berpenetrasi sampai ke dalam. Dengan adanya *incomplete penetration* pada daerah lasan, maka dilakukan pengamatan lebih lanjut pada daerah tersebut dengan pengamatan metalografi. Hasil dari pengamatan metalografi dengan perbesaran 100x menunjukkan ujung-ujung *incomplete penetration* terlihat tajam, setelah dilakukan perbesaran hingga 500x terlihat dari ujung-ujung tajam tersebut menjalar *crack* menuju dalam bagian *fusion zone*. Selain itu pada bagian HAZ dengan perbesaran 500x sangat jelas terdapat presipitasi karbida krom pada batas butir.

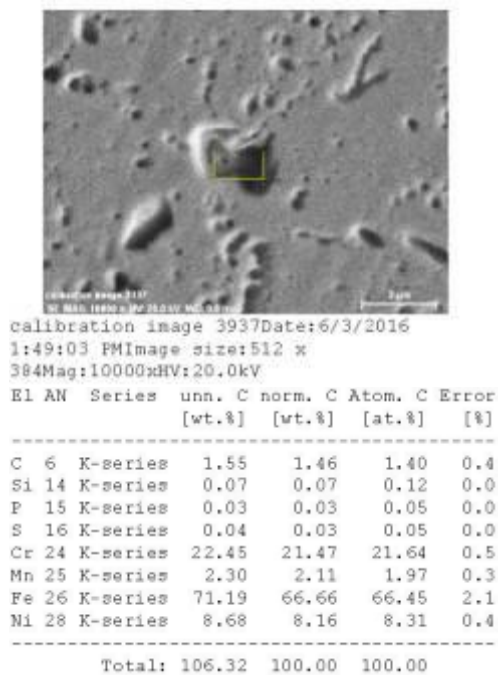
Gambar 16. Hasil SEM-EDX

Setelah dilakukan pengujian EDX pada bagian endapan berwarna hitam tersebut hasilnya adalah terdapat unsur C 1.4% dan unsur Cr 21.64%, apabila dibandingkan dengan hasil pengujian OES (*Optical Emission Spectrometry*) unsur C 0.049% dan Cr 18.16%. Hasil dari EDX menunjukkan adanya peningkatan persentase unsur karbon dan krom yang signifikan pada batas butir, hal ini menunjukkan pada daerah tersebut terdapat presipitasi karbiada krom. Hasil pengujian EDX juga tidak menunjukkan adanya unsur korosif Cl (*chloride*), sehingga *pre-existing crack* bukan terjadi karena SCC (*Stress Corrosion Cracking*) melainkan karena IGSCC (*intergranular stress corrosion cracking*).
